RAPORT DE NECONFORMITATE,
Nr. 97 din 15 iunie 2023

Beneficiar: C.N.A.I.R. S.A.	Contract nr. 92/1819 / 14 ianuarie 2020
Lucrarea: Supervizarea Proiectării și Execuției Podului Suspendat peste Dunăre în zona Brăila	
Consultant: Asocierea SC METROUL SA – SC ITALROM INGINERIE INTERNATIONALA SRL – SC PEGASO INGENNERIA SRL – SC AREX LIDER COMPANY SRL	
Antreprenor: Asocierea WEBUILD SPA – IHI INFRASTRUCTURE SYSTEMS CO., LTD	
CATEGORIA DE LUCRARE la care se referă neconformitatea: (nume și cod)	Cablu principal Nord și cablu principal Sud în Bloc Ancoraj Brăila și Bloc Ancoraj Jijila
OBIECT / ZONA DE LUCRU în care a fost constatată neconformitatea:	Camere superioare: Bloc Ancoraj Nord Brăila, Bloc Ancoraj Sud Brăila, Bloc Ancoraj Nord Jijila și Bloc Ancoraj Sud Jijila
DESCRIEREA NECONFORMITĂȚII ȘI PRESCRIȚIA FAȚĂ DE CARE SE RAPORTEAZĂ:	
<p>În urma inspecției personalului de specialitate al Inginerului în interiorul celor 4 camere superioare a blocurilor de ancoraj (Bloc Ancoraj Nord Brăila, Bloc Ancoraj Sud Brăila, Bloc Ancoraj Nord Jijila și Bloc Ancoraj Sud Jijila), în perioada 12 - 14 iunie 2023 în care au fost efectuate teste statice la podul suspendat, au fost constatate fire disconti

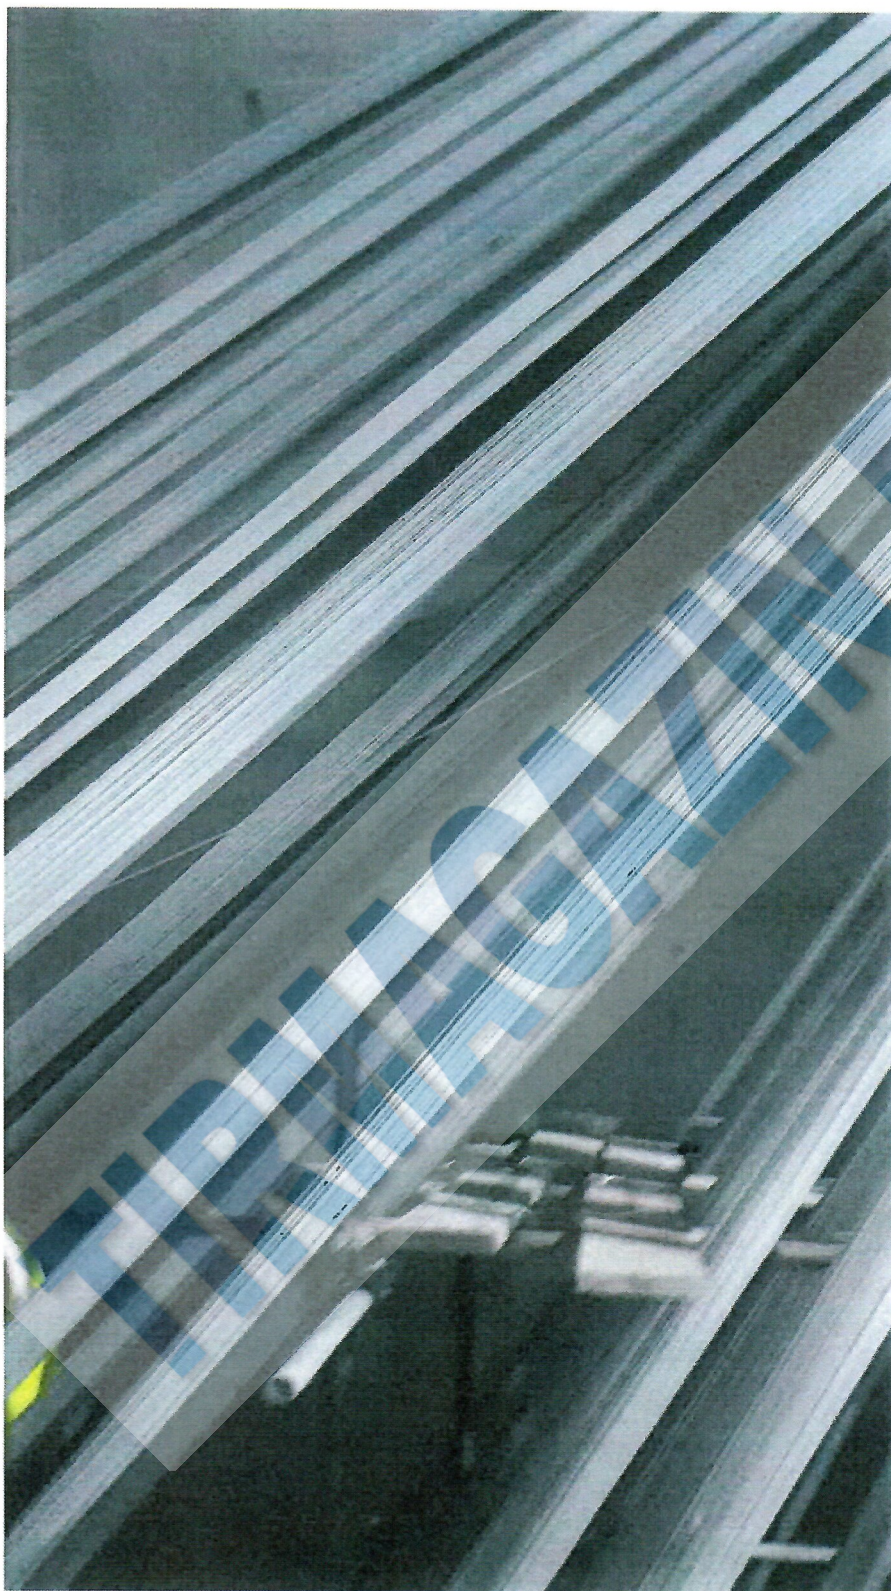
Fir discontinuu în cameră superioară Bloc Ancoraj Jijila Sud

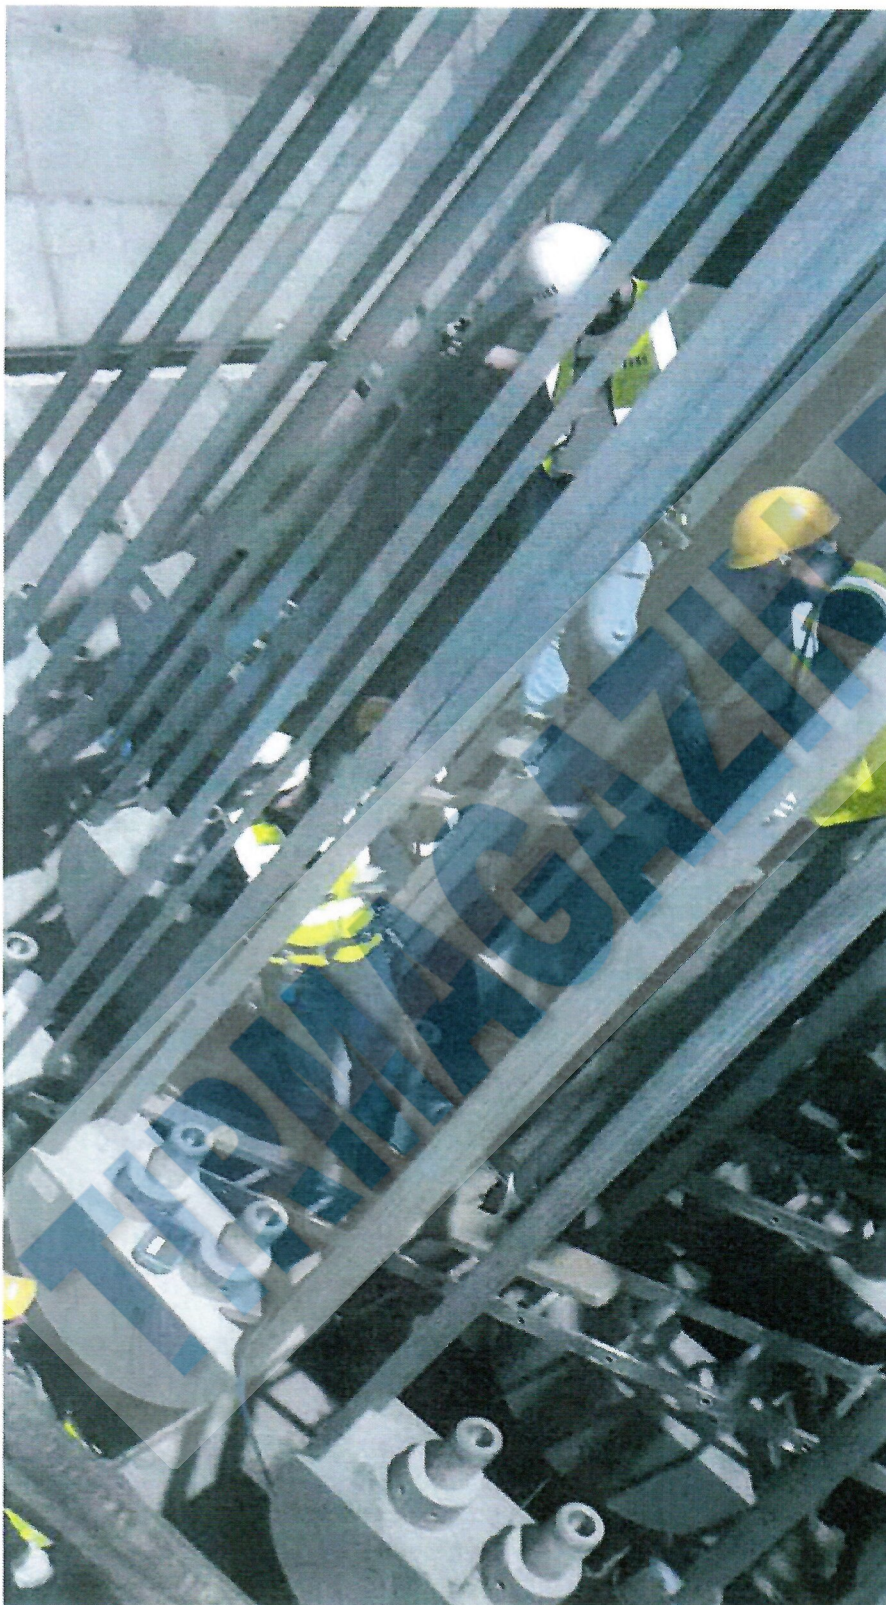
Remedieri la fire discontinue în cameră superioară Bloc Ancoraj Jijila Sud

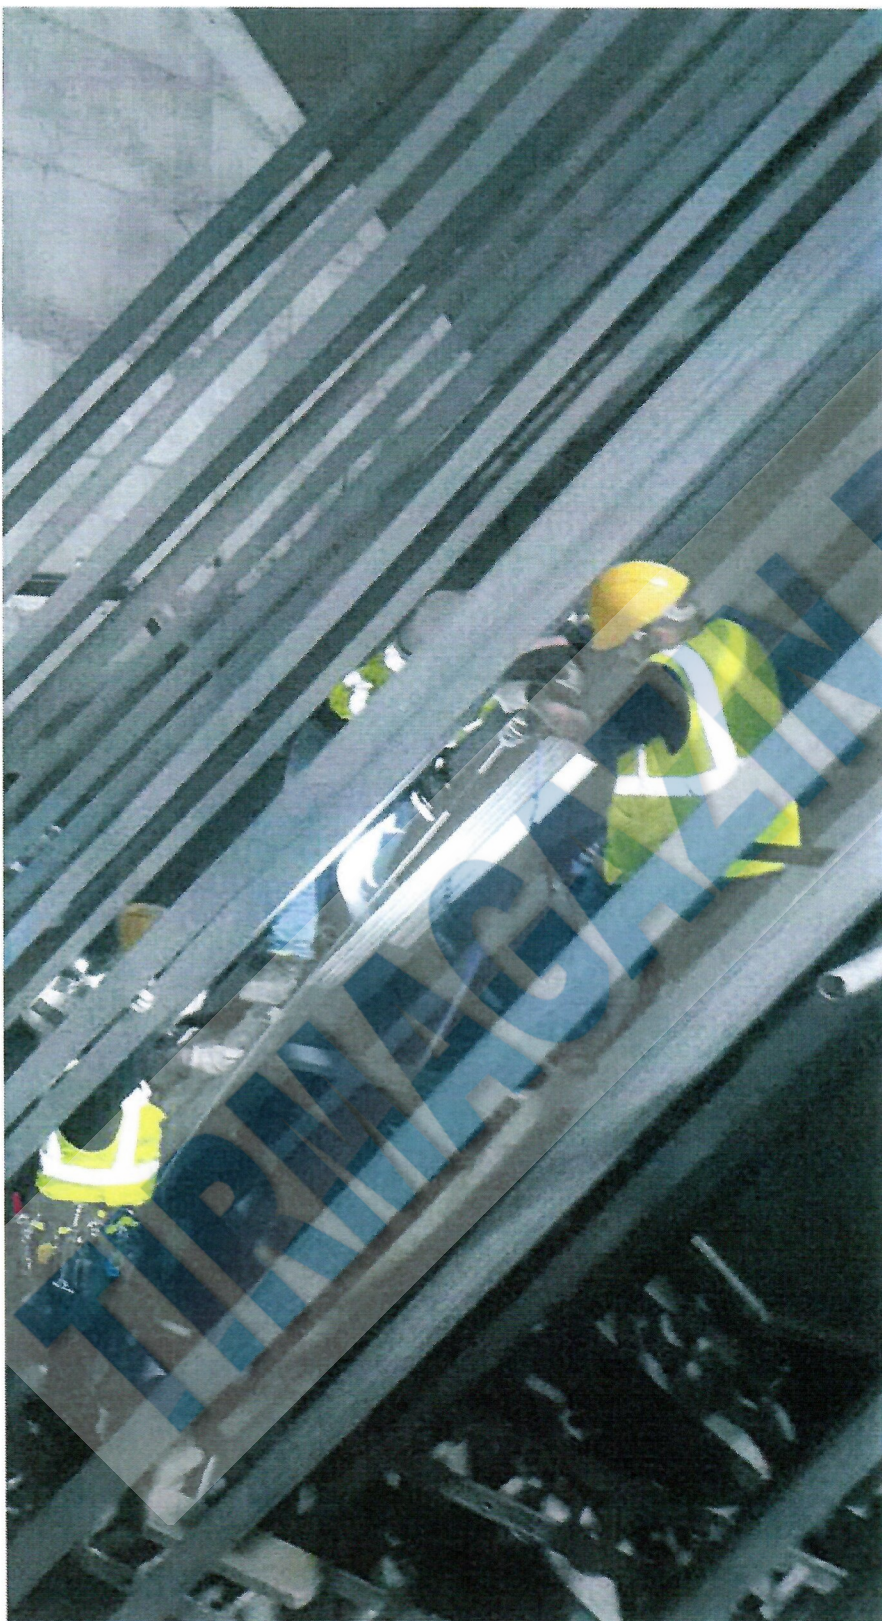
Remedieri la fire discontinue în cameră superioară Bloc Ancoraj Jijila Sud

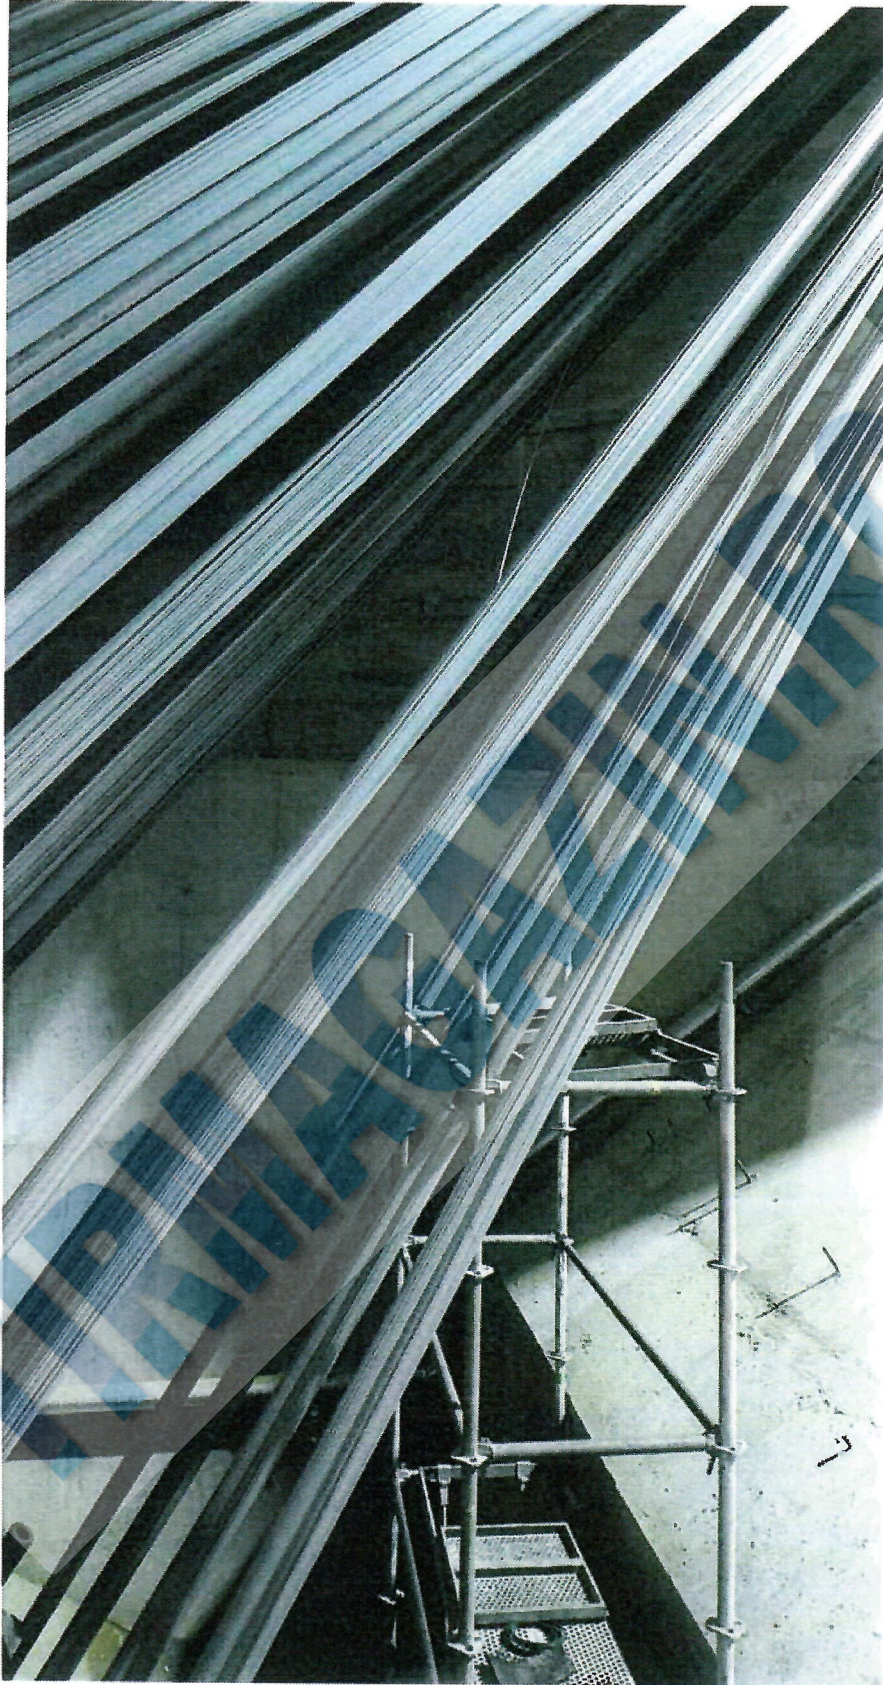
Remedieri la fire discontinue în cameră superioară Bloc Ancoraj Jijila Sud
