### RAPORT DE ÎNCERCARE

1. Comanda / contract de cercetare: **Mostră oțel parapet**

2. Denumire probă / date de identificare ale produsului supus încercărilor / caracterizărilor:  
**Oțel S275JR (OL 44)**

3. Încercări /caracterizări solicitate: **Analiză microscopică calitativă**

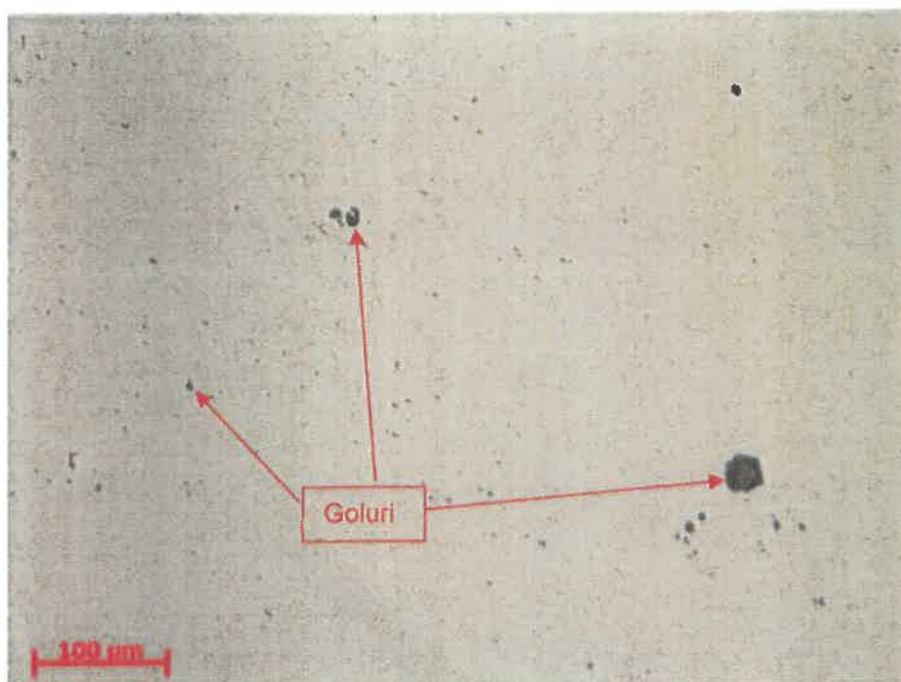
Studiul microscopic al probei 1/H6.1 a pus în evidență goluri cu dimensiuni de la microni până la 50 de microni, distribuite paralel cu direcția de laminare a benzii de oțel (Fig. 1). După atacul efectuat cu o soluție Nital s-a constatat că materialul are o structură ferito-perlitică fină (Fig. 6-10). În jurul golurilor se observă o decarburare a materialului (Fig. 6- 10). În zonele de ruptură apar fisuri care pornesc din goluri, uneori unindu-le (Fig. 2, 4-7, 9, 10). Fisurile sunt orientate, în general, paralel cu zona de ruptură (Fig. 2).

Figura 1. Proba 1/H6.1. Secțiune transversală, zonă centrală, neatacat.  
Goluri

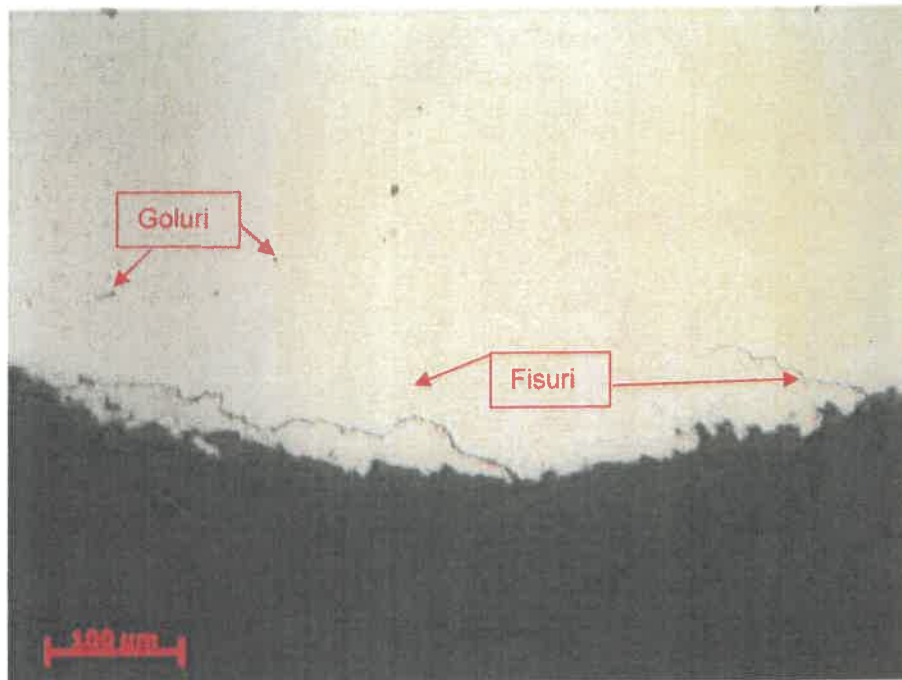
Figura 2. Proba 1/H6.1. Secțiune transversală, zonă marginală, neatacat.  
Fisuri paralele cu direcția de rupere.

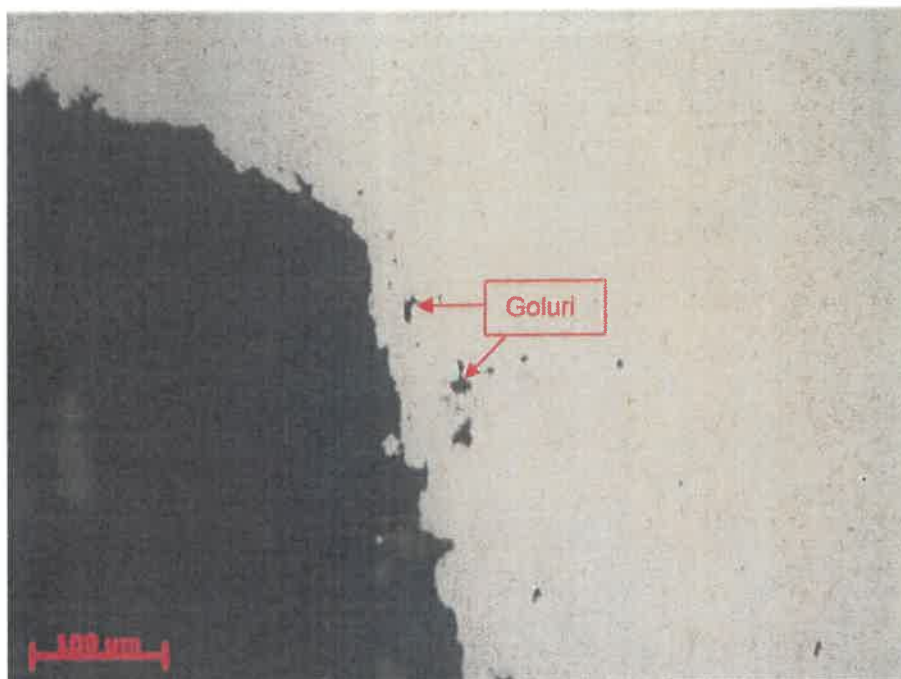
Figura 3. Proba 1/H6.1. Secțiune transversală, zonă de ruptură, neatacat.  
Goluri.

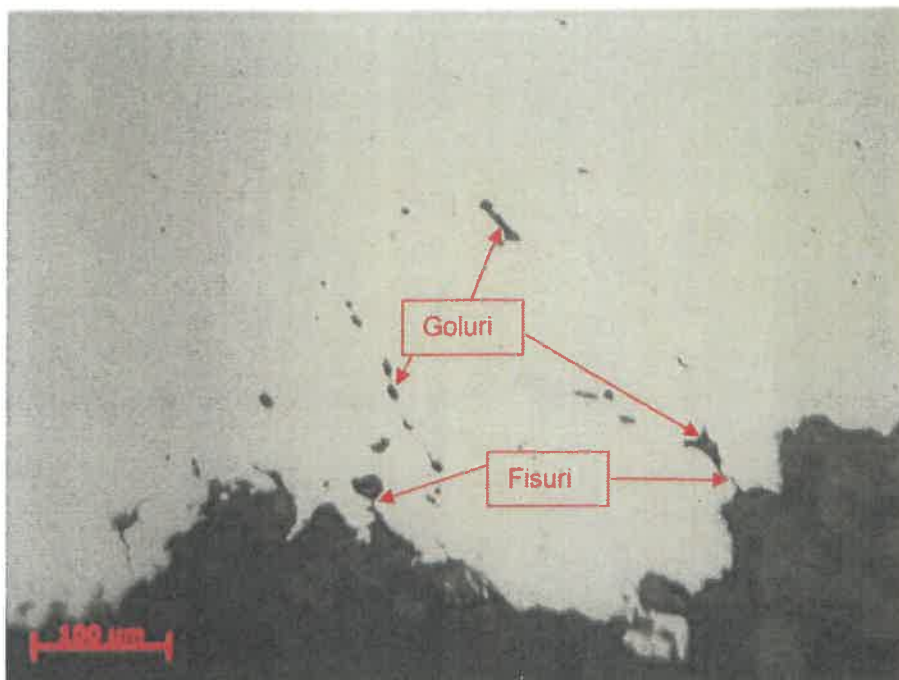
Figura 4. Proba 1/H6.1. Secțiune transversală, zonă de ruptură, neatacat.  
Goluri și fisuri ce unesc golurile.

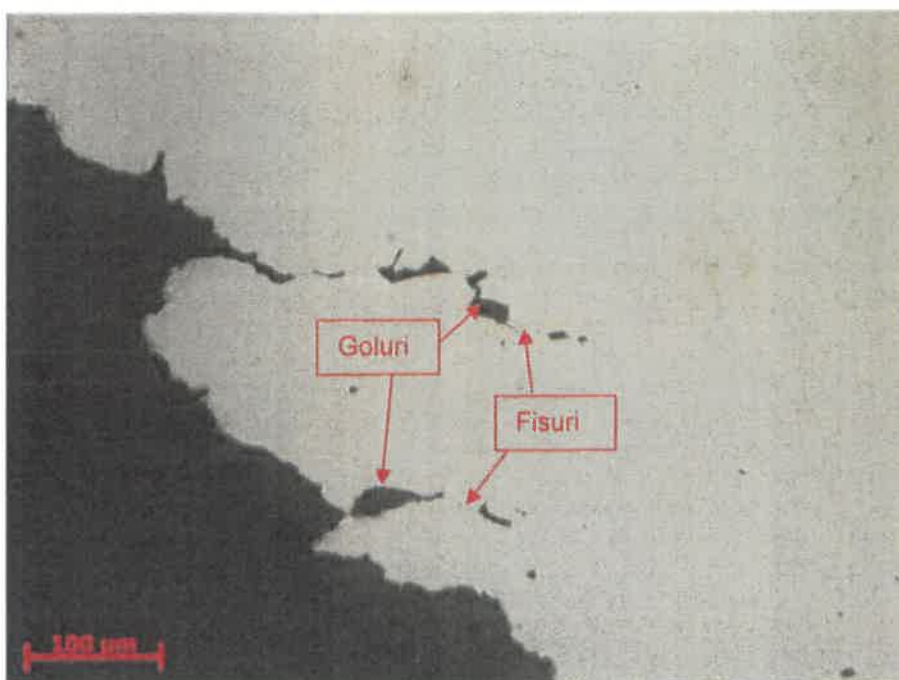
Figura 5. Secțiune transversală, zonă marginală, neatacat.  
Goluri și fisuri ce unesc golurile.

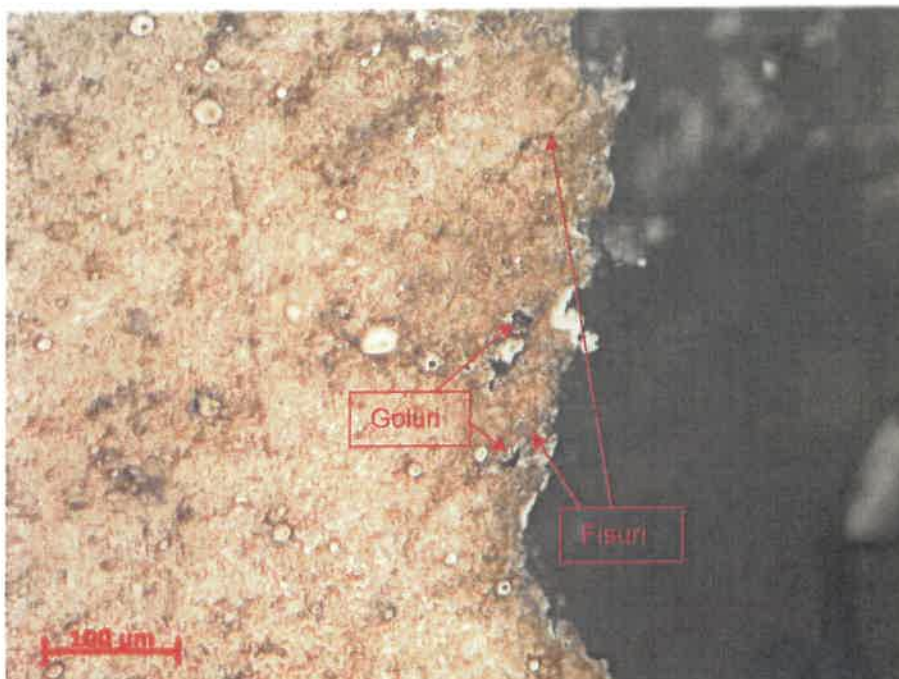
Figura 6. Secțiune transversală, zonă de ruptură, atacat.  
Goluri bordate de zone de decarburare. Fisuri.

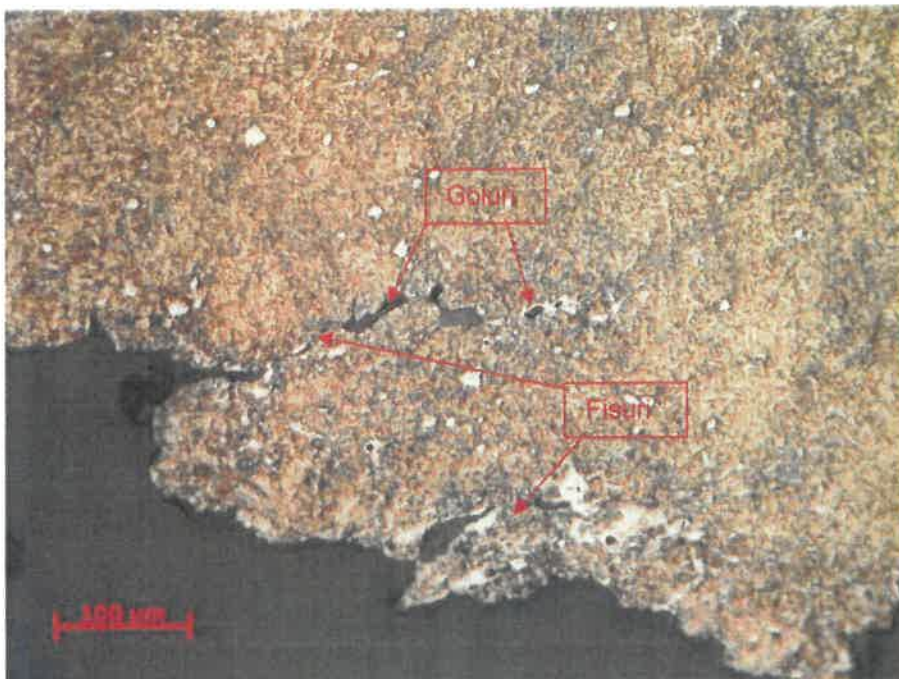
Figura 7. Secțiune transversală, zonă de ruptură, atacat.  
Goluri bordate de zone de decarburare. Fisuri ce unesc golurile.

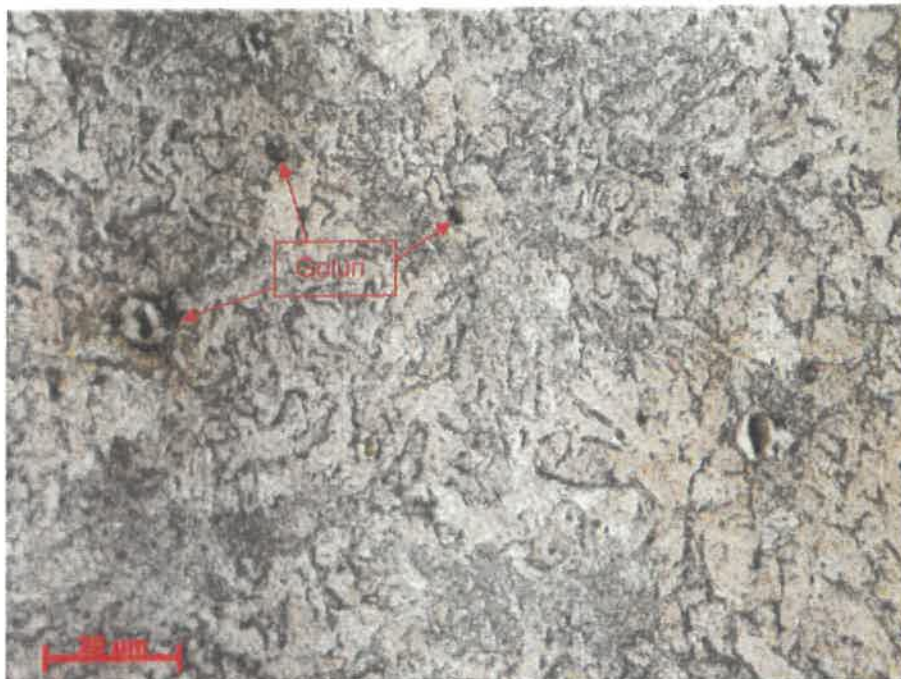
Figura 8. Secțiune transversală, atacat, imersie în ulei de cedru. Structură ferito- perlitică. Goluri bordate de zone de decarburare.

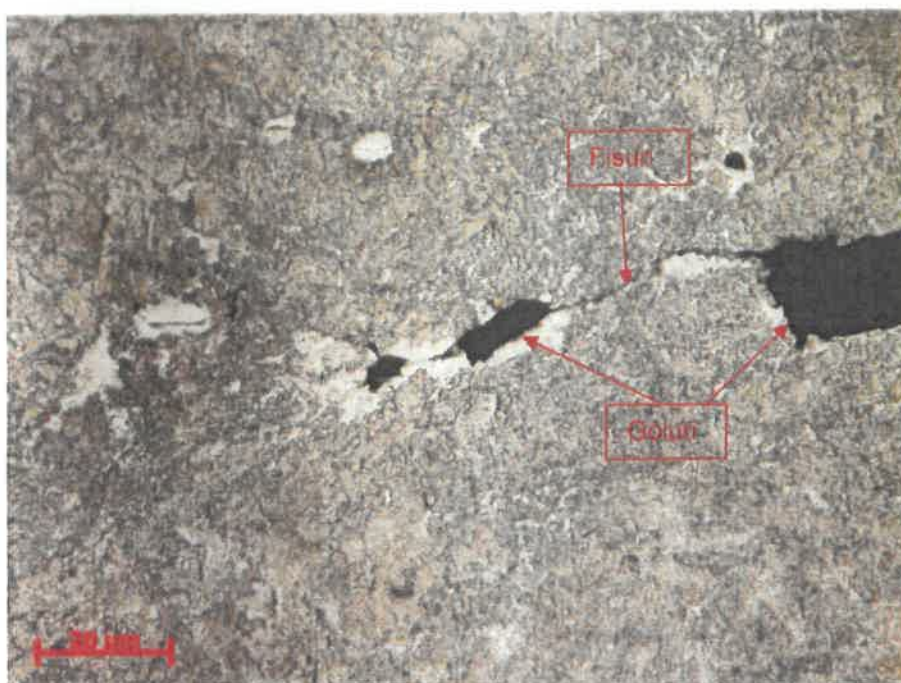
Figura 9. Secțiune transversală, atacat, imersie în ulei de cedru. Goluri bordate de zona de decarburare. Fisuri ce unesc golurile.

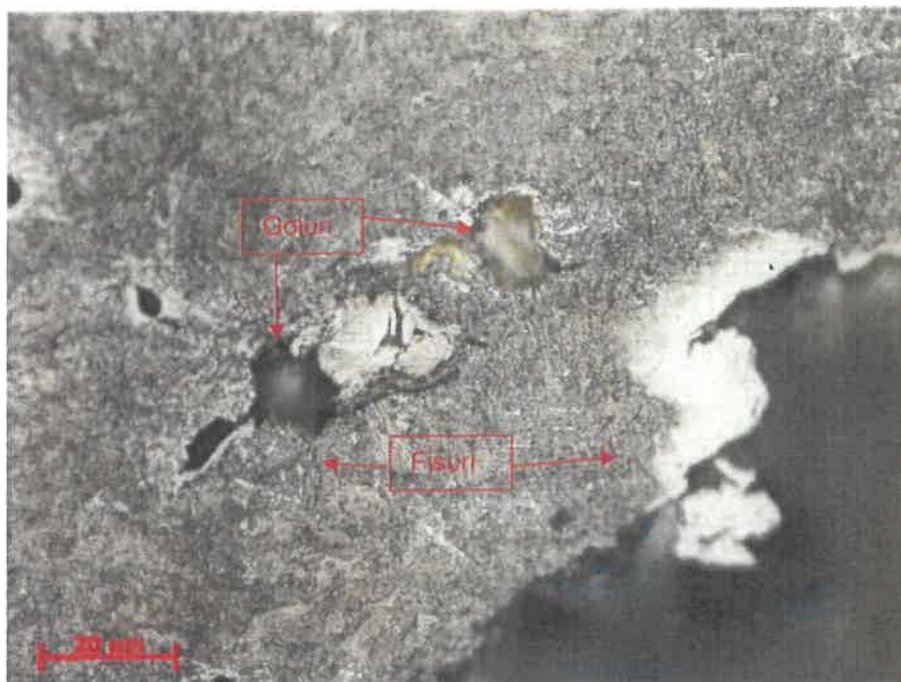
Figura 10. Secțiune transversală, zonă de ruptură, atacat, imersie în ulei de cedru. Goluri bordate de zone de decarburare. Fisuri ce pornesc din goluri.
